**VERSLAG OVER HET ONGEVAL MET
HET VLIEGTUIG MORANE MS 880 B
MET IMMATRICULATIE OO-GOK
TE ST. DENIJS-WESTREM
OP 29 JULI 1972**

**CELLULE D'ENQUETES
D'ACCIDENTS
ET D'INCIDENT D'AVIATION**

**CEL VOOR ONDERZOEK VAN
LUCHTVAART
ONGEVALLLEN-EN INCIDENTEN**

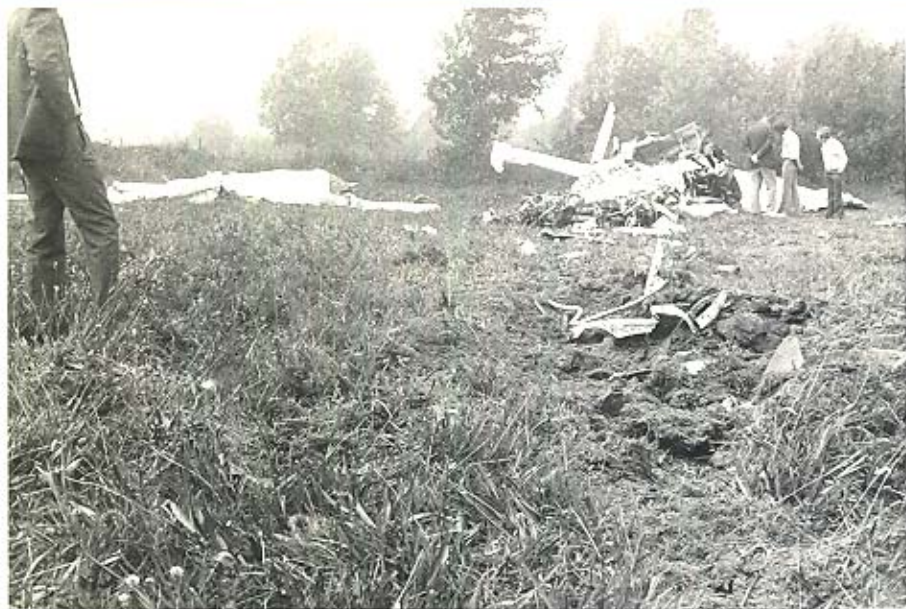
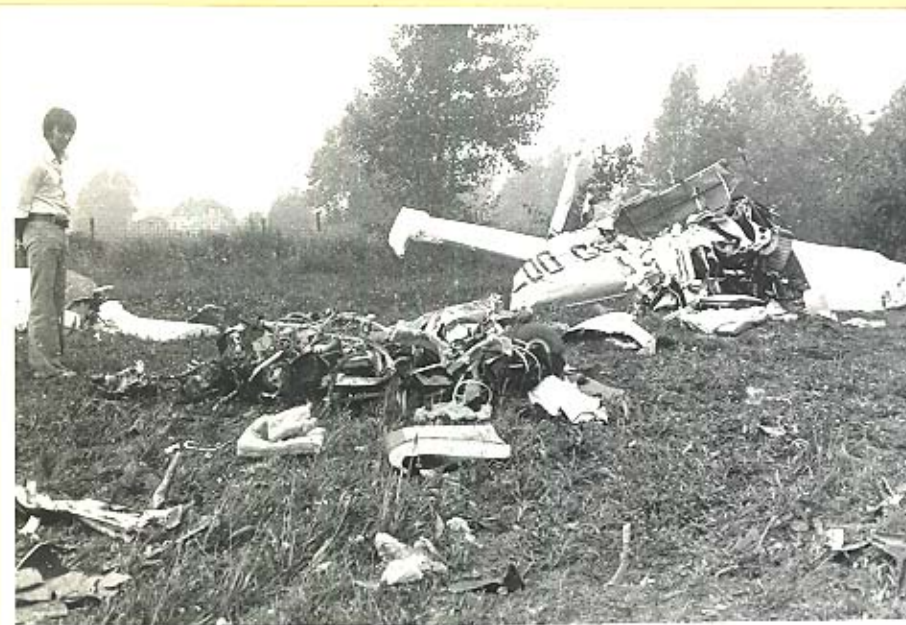
De inslag gaf een elliptische uitholling van ongeveer 1 m. 75 op 1 m. 50 en een diepte van ongeveer 0 m. 5. Aan de scheiding tussen zijwand en bodem van de diepte steekt de geplooid schroef. Aan de overkant van de ligplaats van de schroef buiten de uitholling bevinden zich de inslagen van de drie landingswielen bijna op een lijn. De gaten gemaakt door de landingswielen zijn een weinig schuin, wat er op wijst dat het vliegtuig bijna vertikaal insloeg. De rechter vleugel is eerst in contact gekomen met de grond wat zichtbaar is aan de V-vormige inslag van de vleugel. De motorkap werd weggeslingerd. Daarna is het vliegtuig gekanteld op de linker vleugel en zo verder gedraaid. Door de schok is er een scheiding gekomen tussen het voorste gedeelte van het vliegtuig, tot en met de voorzetel, en dit gedeelte ligt een tiental meter van de inslagplaats. De rechter vleugel, gescheiden van de romp, ligt 5 m. van het wrak. De rest van het vliegtuig heeft dezelfde richting gevolgd als de motor, maar ligt 5 m. verder.

Het volledige staartgedeelte is 90 ° geplooid t.o.v. de lengte as van de romp.

De linker vleugel heeft nog zijn rolroer, maar zijn klep ligt onder de rechter vleugel.

De klep en rolroer van de rechter vleugel liggen 5 m. verder dan de rechter vleugel.
