**RAPPORT D'ENQUETE ETABLI  
SUITE A L'ACCIDENT SURVENU  
A L'AVION SIAI MARCHETTI F-260  
IMMATRICULE OO-SMO  
A L'AERODROME DE GENT ST-DENIJS  
WESTREM LE 24 NOVEMBRE 1982**

**CELLULE D'ENQUETES  
D'ACCIDENTS  
ET D'INCIDENT D'AVIATION**

----- Accident survenu à l'avion SIAI MARCHETTI F-260, immatriculé  
O O - S M O à l'aérodrome de Gent St Denijs Westrem le  
24 novembre 1982 à 11<sup>h</sup> 08' (GMT).

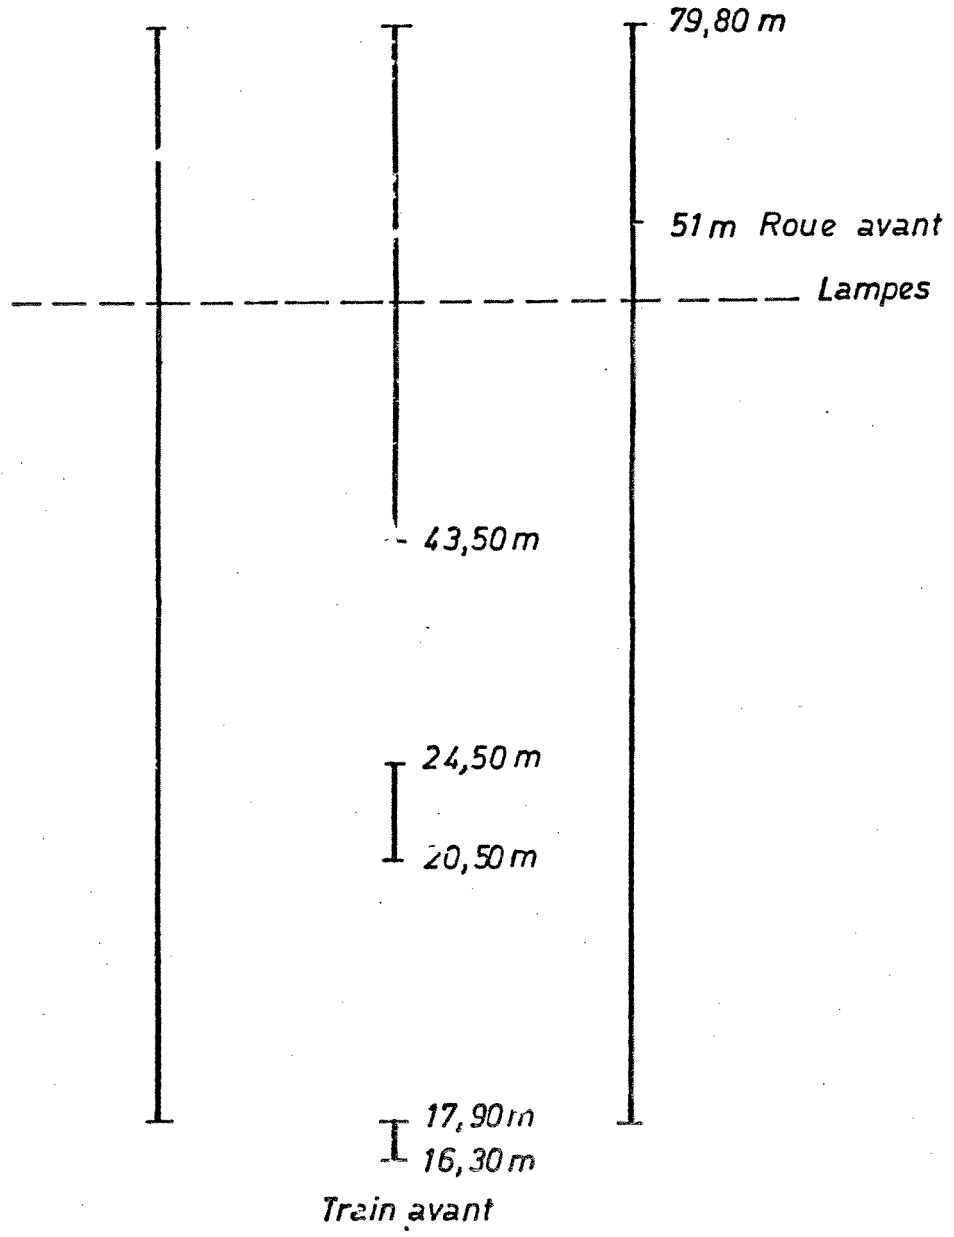
Voir plan en annexe 1.

2. TRACES AU SOL
